FIRST QUANTUM MINERAL COBRE PANAMA PROJECT
WEEKLY MAINTENANCE PLAN OF Haul Truck T284 LIEBHERR MINE FLEET
From November 22th to December 05th, 2021

Maintenance Work Order / Orden de Trabajo de Mantenimiento			
Work Order No. / No. Orden Trabajo	635610 WM	Original Copy	
Start Date / Fecha Inicio	24/11/21	Priority / Prioridad	3
Counter Reading / Lectura Medidor	16984.3	WO Type / Tipo Orden	PM Orders
Category Code / Código Categoría	010-Haul truck Maintenance Equip./Asset Condition	Status / Estado	WO Ready to Schedule
		Supervisor

Asset General Information. / Información General Activo	
Asset No. / No. Activo	DTU-0000-010
Manufacturer / Fabricante	Liebherr
Model Desc. / Desc. Modelo	LIEBHERR T284 400T HAUL TRUCK
P&ID	P&ID
Parent / Padre	DTU HAUL TRUCKS
Warranty / Garantia	NO

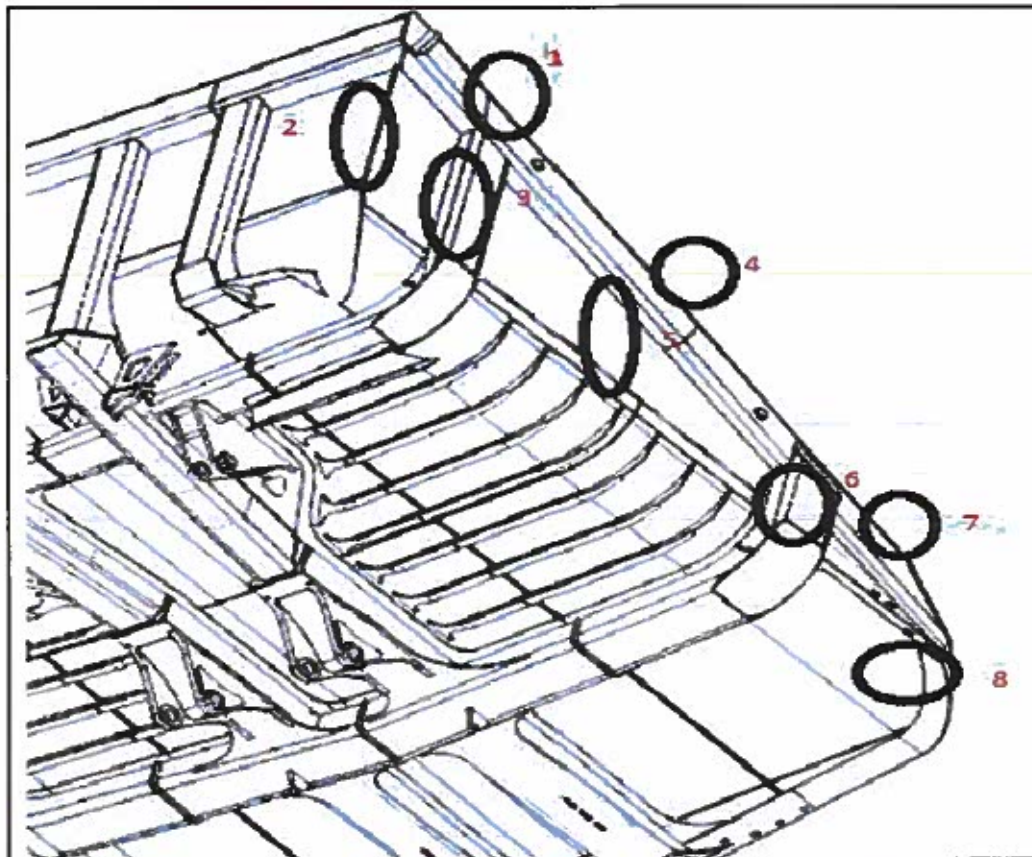
5- REVISION DE TOLVA EXTERIOR DS

REALIZAR REVISION DE FISURA PARTE exterior ODS	FISURAS		GOLPE O DESGASTE		RESULTADO DE LA INPECCION		Diámetro de fisura	REALIZADO POR	REALIZAR BACKLOG	
	SI	NO	B	M	SI	NO			SI	NO
01 ODS										
02 ODS										
03 ODS										
04 ODS										
05 ODS										
06 ODS										
07 ODS										
08 ODS

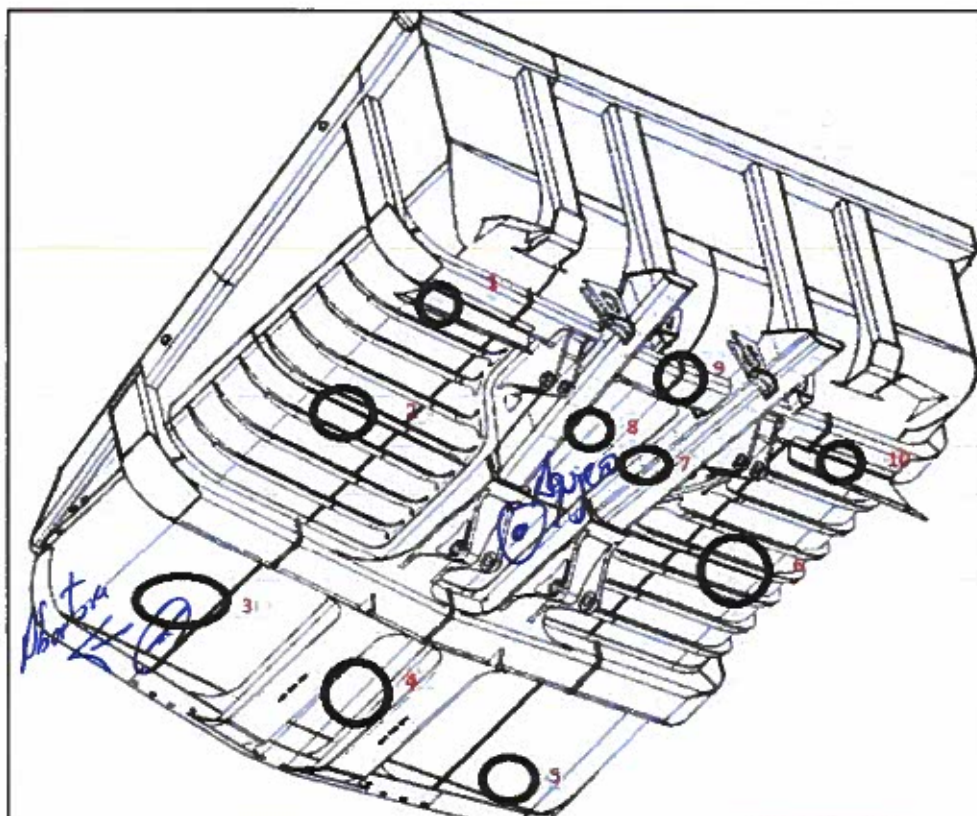
4- REVISION DE TOLVA INFERIOR

REALIZA R REVISION DE FISURA PARTE INFERIOR	FISURAS GRIETAS		GOLPE O DESGAST E	ESTADO DE LA SOLDADUR A	RESULTADO DE LA INPECCION		Diámetro de fisura	REALIZAD O POR	REALIZAR BACKLOG	
	SI	NO			ACEPTADO	RECHAZADO			SI	NO
01		✓	✓	✓	✓					
02		✓	✓	✓	✓					
03	✓		✓	✓		✓				
04		✓	✓	✓	✓					
05		✓	✓	✓	✓					
06		✓	✓	✓	✓					
07		✓	✓	✓	✓					
08	✓		✓	✓		✓				
09		✓	✓	✓	✓					
10		✓	✓	✓	✓

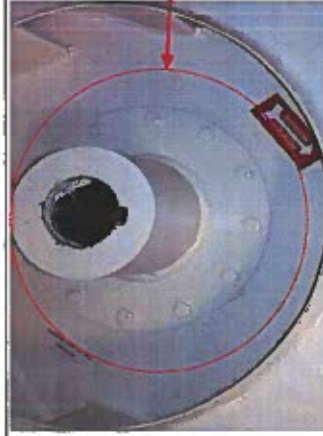
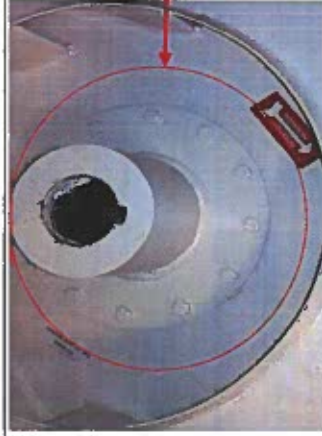
Figura N°3

3. Verificar que no existan daños y/o fisuras en la zona de anclaje del Fan al eje del motor eléctrico. Ver Figura N°3.

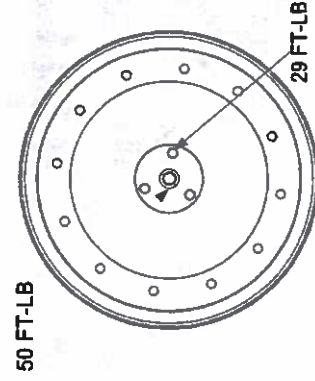
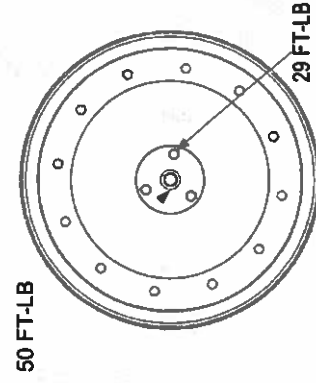
Figura N°5

5. Verificar torque de los pernos de sujeción del Fan Ventilador al eje del motor eléctrico. Torque Perno Central: 50 FT-LB y Torque Pernos Laterales: 29 FT-LB. Ver Figura N°5.

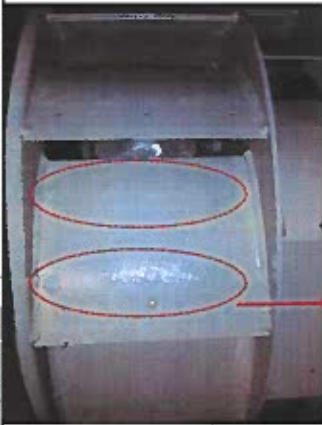
Figura N°1

1. Verificar que Refuerzos Soldados en todos los alabes del Fan no presenten daños y/o fisuras. Ver Figura N°1.

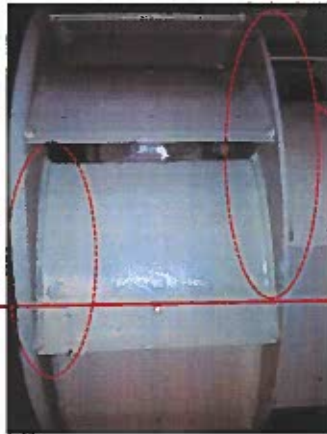
Figura N°2

2. Verificar que no existan daños y/o fisuras, en las soldaduras de unión de los alabes del Fan. Ver Figura N°2.
